Hier die passende Anleitung zum Entfernen des nervigen Geräusches... **(by mephisto / Celica-Community)**

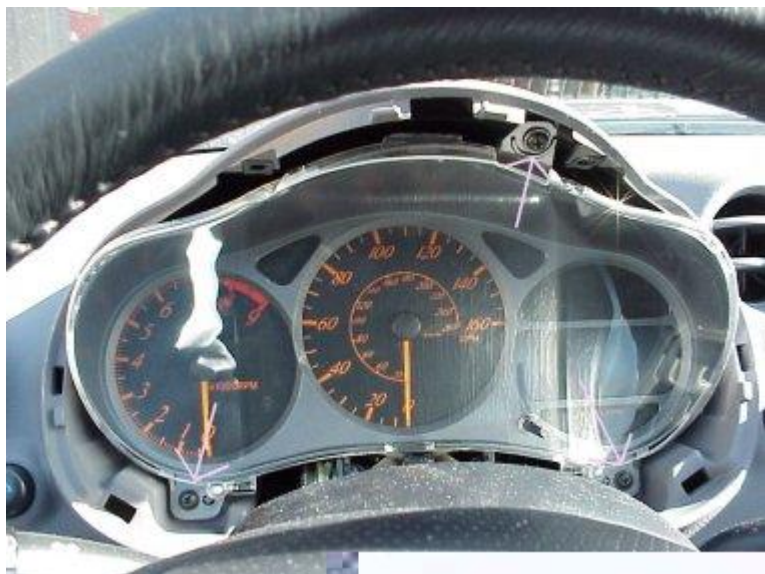
Dafür benötigt man einen kurzen Schraubenzieher. Nun sieht man die 3 Schrauben mit denen die Instrumententafel gehalten wird (2 unten und 1 oben) [Bild 2].

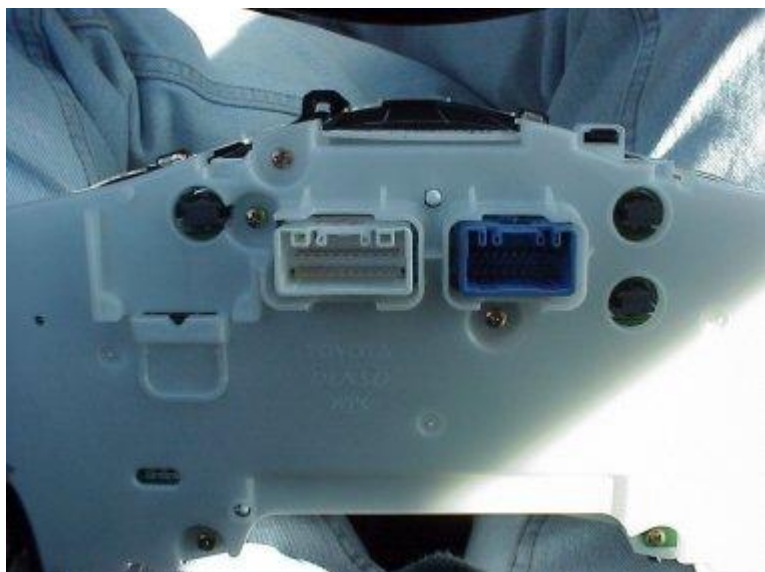
Nun sieht man 2 Steckverbindungen auf der Rückseite der Instrumententafel (1 kleine blaue und eine weiße) [Bild 4].
